ALL in Diag et Constat

CONSTAT D'ÉTAT DES LIEUX SORTANT du Dim 24 Septembre 2023 à 18h11
Dressé contradictoirement entre les soussignés

Type	App T3 sur 1 niveau	Bien loué	Etage	2
Adresse	10 Route de Bonneville		Escalier	
	Logement témoin		Porte	24
	74100 Annemasse		Cave	
			Grenier	
			Parking	
			Box	26

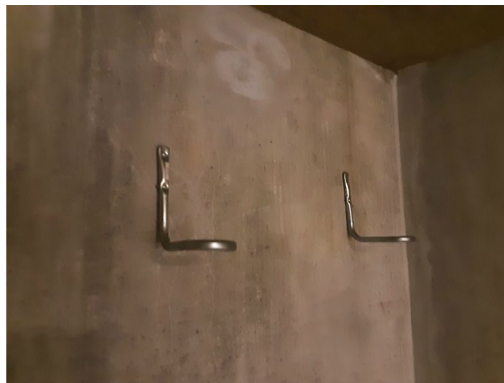
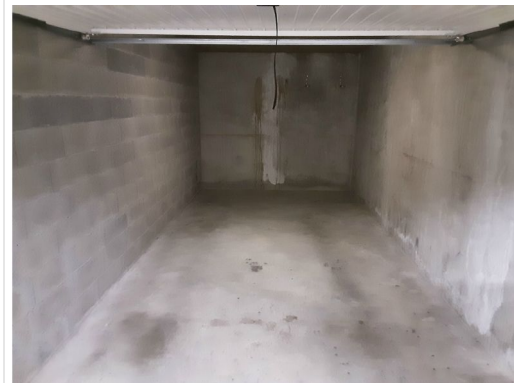
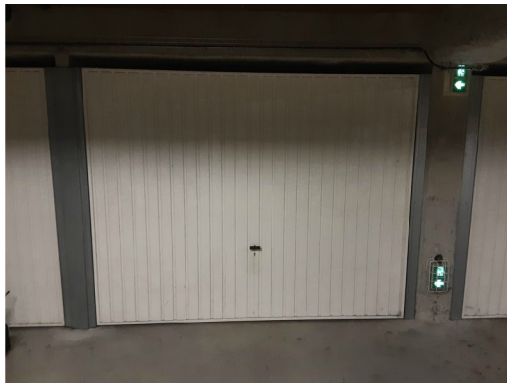
GARAGE / BOX N° : 26

Equipement	Nature	Etat	Fonct.	Propreté	Commentaires
1 boîte aux lettres	c24	Bon			
1 serrure boîte aux lettres		Bon			
1 garage / box n° : 26	Vide				Tache d'huile (moyen) fixation x2
1 porte garage / box	Basculante	Bon			
1 serrure garage / box	Serrure	Bon

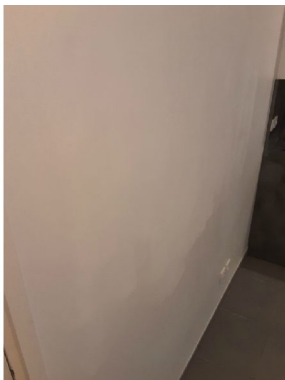
Equipement	Nature	Etat	Fonct.	Propreté	Commentaires
Murs	Peinture	Mauvais			Mal peint x3 pans
Sol	Carrelage	Bon			
Plafond	Peinture	Bon			
Plinthes	Faïence	Bon			
1 porte palière	Bois peint	D'usage			Ecaille(s) (un peu)
- 1 plaque / poignée		Bon			
- 1 judas		Bon			
- 1 autres équipements	Barre de seuil, Butée	Bon			
1 serrure	3 points	Bon			
1 sonnette	Electrique	Bon			
1 portier audio / vidéo	Visiophone	Bon	N.testé		
1 interrupteur	Simple	Bon			
1 prise électrique		Bon			
1 éclairage plafond	DCL, Ampoule(s) simple(s)	Bon			
1 tableau électrique		Bon			
1 détecteur de fumées (daaf)		Mauvais			Déposé

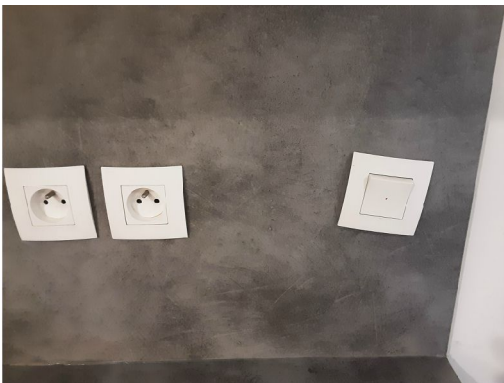
Interrupteur

- 1 prise électrique		Bon			
- 1 éclairage mural	Globe(s) PVC	Bon			
3 interrupteurs	Simple, Double	D'usage			Mal fixé(s) 1
8 prises électriques nc		Bon			
1 prise téléphonique		Bon			
1 prise rj45		Bon			
2 éclairages plafond	DCL, Ampoule(s) économie d'énergie	Bon			
1 evier	1 bac, Inox				Rayé (un peu)

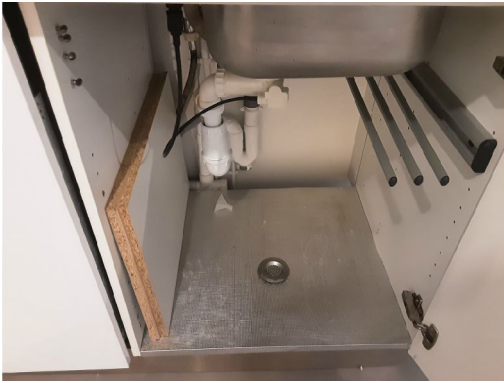
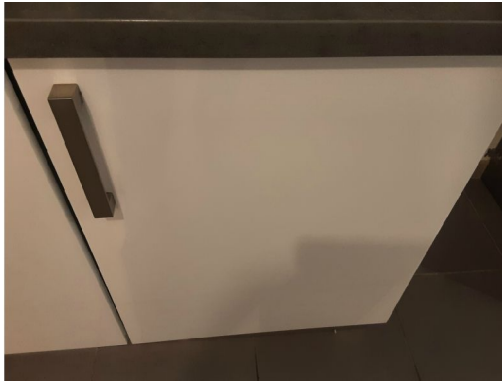
Meuble sous évier

- 1 joint d'étanchéité	Silicone	Bon			
- 1 robinetterie	Mitigeur	D'usage			Mal fixée
- 1 vidage	Bouchon(s) panier	Bon			
- 1 siphon		Bon			
1 meuble sous évier	1 portillon	D'usage			Tache(s) (un peu) rayon déposés x2
1 plan de travail	Stratifié	D'usage			Éclat(s) 3

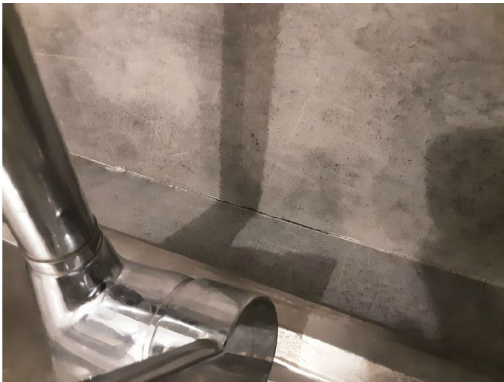
Joint d'étanchéité

- 1 joint d'étanchéité	Silicone	Mauvais			En partie manquant
2 éléments bas	Portillon(s) Nbre : x2, Tiroir(s) Nbre : x2	Bon			
4 éléments hauts	Portillon(s) Nbre : x5	Bon			
1 robinet machine à laver		Bon			
1 radiateur	Robinet(s) simple(s)	D'usage			Robinet(s) cassé(s) ME
1 thermostat d'ambiance		Bon	N.testé		
2 ventilations	Grille(s) d'entrée d'air, VMC	Bon			
1 plaque de cuisson	3 feux, Induction	Mauvais	N.testé		Rayure(s) (moyen), Fendue / Cassée en angle
1 four	BRANDT	Bon	N.testé		
1 hotte aspirante	BRANDT	Bon		Non nettoyé	
1 lave-vaisselle	BRANDT	Bon	N.testé

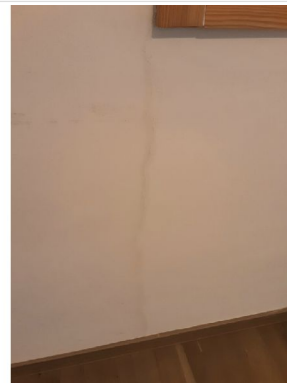
Equipement	Nature	Etat	Fonct.	Propreté	Commentaires
1 vue globale de la pièce					
Murs	Peinture	D'usage			Fissure(s) structurelle(s), Tache(s) tête de lit (un peu)
Sol	Parquet stratifié	Bon			
Plafond	Peinture	Bon			
Plinthes	Bois	Bon			
1 porte	Bois peint	Bon			
- 1 plaque / poignée		Bon			
- 1 équipements	Barre de seuil, Butée	Bon			
1 serrure	Avec clé	Bon			
1 fenêtre	Bois	Bon			
- 2 vitrages	Double(s)	Bon			
1 volet	Roulant électrique	Bon			
1 interrupteur	Simple	Bon			
3 prises électriques nc		Bon			
1 prise rj45		Bon			
1 éclairage plafond	DCL, Ampoule(s) simple(s)	Bon			
1 radiateur	Robinet(s) thermostatique(s)	Bon			
1 ventilation	Grille(s) d'entrée d'air	Bon			
1 placard	2 portes, Coulissante(s)	D'usage			Trace(s) noire(s) (un peu)
- 1 équipements	Rayon(s), Tringle(s)	Bon			Rayon déposé x1

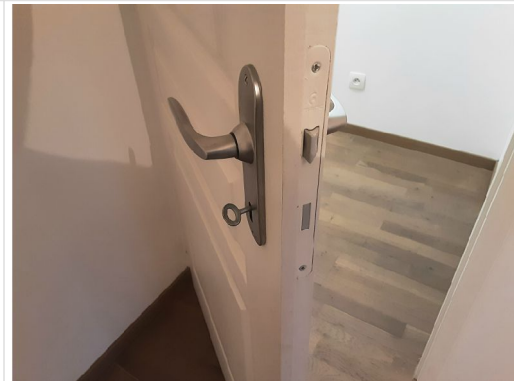
Serrure

Equipement	Nature	Etat	Fonct.	Propreté	Commentaires
1 vue globale de la pièce					
Murs	Peinture	Bon			
Sol	Parquet stratifié	Bon			
Plafond	Peinture	D'usage			Trace(s) noire(s) (un peu)
Plinthes	Bois	Bon			
1 porte		Bon			
- 1 plaque / poignée		Bon			
- 1 équipements	Butée	Bon			
1 serrure	Avec clé	Mauvais			Bloquée
1 fenêtre	Bois	Mauvais			Ne ferme pas
- 2 vitrages	Double(s)	Bon			
1 volet	Roulant électrique	Bon			
1 interrupteur	Simple	Bon			
3 prises électriques nc		Bon			
1 éclairage plafond	DCL, Ampoule(s) simple(s)	Bon			
1 radiateur	Robinet(s) thermostatique(s)	Bon			
1 ventilation	Grille(s) d'entrée d'air	Bon			
1 placard	2 portes, Coulissante(s)	Bon			
- 1 équipements	Rayon(s), Tringle(s)	Bon

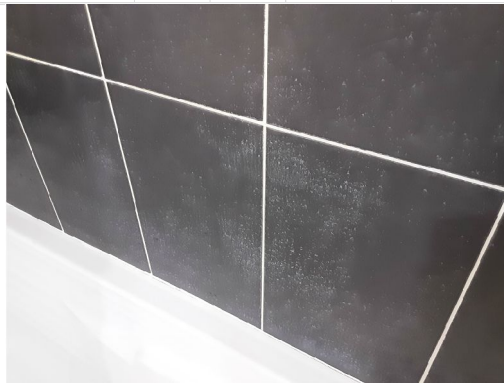
Faïence murale / crédence

Equipement	Nature	Etat	Fonct.	Propreté	Commentaires
1 vue globale de la pièce					
Murs	Peinture	D'usage			Trace(s) noire(s) (un peu), Trous de chevilles bouchés: 1
1 faïence murale / crédence	Faïence	D'usage		Non nettoyé	Joint(s) noirci(s) Tarte
Sol	Carrelage	Bon			
Plafond	Peinture	Bon			
Plinthes	Faïence	Bon			
1 porte	Bois peint	Bon			
- 1 plaque / poignée		Bon			
- 1 équipements	Barre de seuil	Bon			
1 serrure	Condamnation	Bon			
1 interrupteur	Double	Bon			
2 prises électriques nc		Bon			
1 éclairage mural	Réglette linoite	Mauvais			Cache manquant
1 éclairage plafond	DCL, Ampoule(s) économie d'énergie	Bon			
1 lavabo / vasque	Grès	Bon			
- 1 robinetterie	Mitigeur(s)	Bon
