ALL in Diag et Constat

CONSTAT D'ÉTAT DES LIEUX SORTANT du Dim 24 Septembre 2023 à 18h11
Dressé contradictoirement entre les soussignés

Type	App T3 sur 1 niveau	Bien loué	Etage	2
Adresse	10 Route de Bonneville		Escalier	
	Logement témoin		Porte	24
	74100 Annemasse		Cave	
			Grenier	
			Parking	
			Box	26

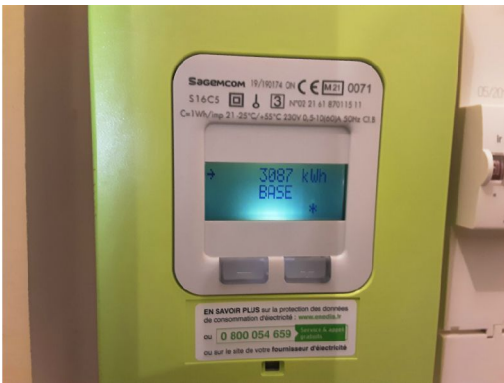
Compteur d'électricité HP

Equipement	Nature	Etat	Fonct.	Propreté	Commentaires		
Index 1	Index 2	N°	Fourn.	Contrat	Divers		
1 detecteur de fumee	NON FIXE AU MUR	Mauvais					
1 assurance habitation	Remise						
1 compteur d'électricité hp	En service						
3087		Entrée					
1 compteur eau froide	En service				Sur Palier		
449		204					
1 compteur eau chaude	En service				Sur Palier		
14		204					
1 compteur calorifique/ chauffage	En service				Sur Palier		
57		204

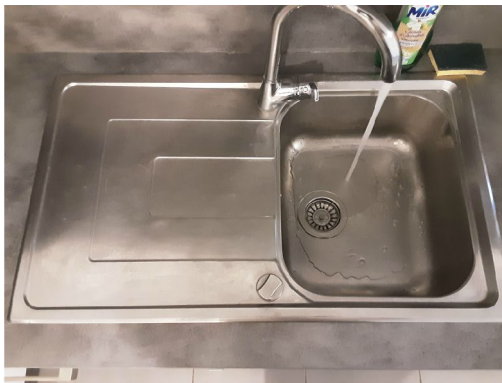
Évier

- 1 prise électrique		Bon			
- 1 éclairage mural	Globe(s) PVC	Bon			
3 interrupteurs	Simple, Double	D'usage			Mal fixé(s) 1
8 prises électriques nc		Bon			
1 prise téléphonique		Bon			
1 prise rj45		Bon			
2 éclairages plafond	DCL, Ampoule(s) économie d'énergie	Bon			
1 evier	1 bac, Inox				Rayé (un peu)

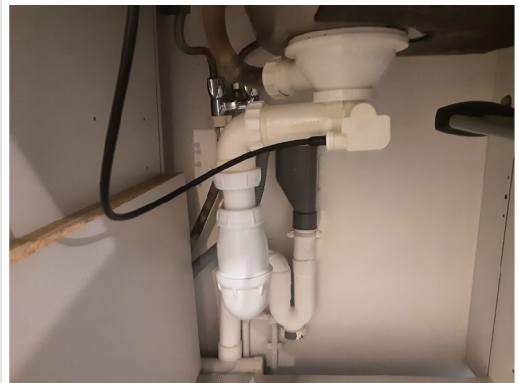
Siphon

- 1 joint d'étanchéité	Silicone	Bon			
- 1 robinetterie	Mitigeur	D'usage			Mal fixée
- 1 vidage	Bouchon(s) panier	Bon			
- 1 siphon		Bon			
1 meuble sous évier	1 portillon	D'usage			Tache(s) (un peu) rayon déposés x2
1 plan de travail	Stratifié	D'usage			Éclat(s) 3

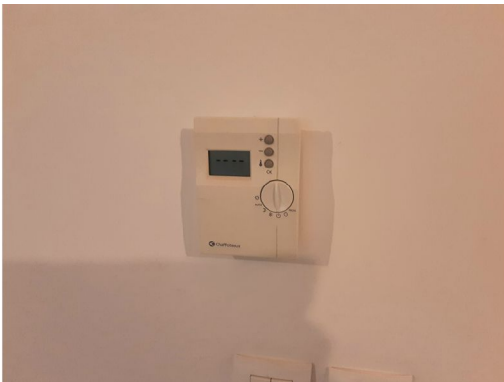
Thermostat d'ambiance

- 1 joint d'étanchéité	Silicone	Mauvais			En partie manquant
2 éléments bas	Portillon(s) Nbre : x2, Tiroir(s) Nbre : x2	Bon			
4 éléments hauts	Portillon(s) Nbre : x5	Bon			
1 robinet machine à laver		Bon			
1 radiateur	Robinet(s) simple(s)	D'usage			Robinet(s) cassé(s) ME
1 thermostat d'ambiance		Bon	N.testé		
2 ventilations	Grille(s) d'entrée d'air, VMC	Bon			
1 plaque de cuisson	3 feux, Induction	Mauvais	N.testé		Rayure(s) (moyen), Fendue / Cassée en angle
1 four	BRANDT	Bon	N.testé		
1 hotte aspirante	BRANDT	Bon		Non nettoyé	
1 lave-vaisselle	BRANDT	Bon	N.testé

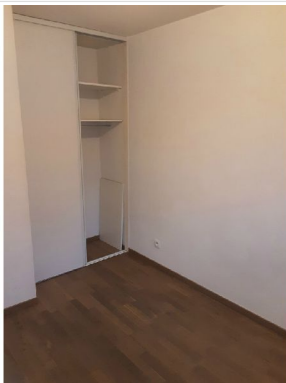
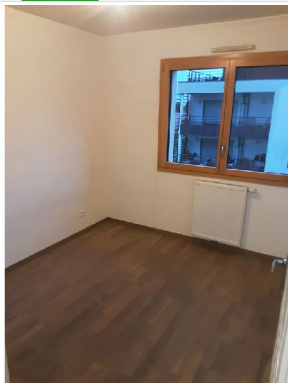
Equipement	Nature	Etat	Fonct.	Propreté	Commentaires
1 vue globale de la pièce					
Murs	Peinture	D'usage			Fissure(s) structurelle(s), Tache(s) tête de lit (un peu)
Sol	Parquet stratifié	Bon			
Plafond	Peinture	Bon			
Plinthes	Bois	Bon			
1 porte	Bois peint	Bon			
- 1 plaque / poignée		Bon			
- 1 équipements	Barre de seuil, Butée	Bon			
1 serrure	Avec clé	Bon			
1 fenêtre	Bois	Bon			
- 2 vitrages	Double(s)	Bon			
1 volet	Roulant électrique	Bon			
1 interrupteur	Simple	Bon			
3 prises électriques nc		Bon			
1 prise rj45		Bon			
1 éclairage plafond	DCL, Ampoule(s) simple(s)	Bon			
1 radiateur	Robinet(s) thermostatique(s)	Bon			
1 ventilation	Grille(s) d'entrée d'air	Bon			
1 placard	2 portes, Coulissante(s)	D'usage			Trace(s) noire(s) (un peu)
- 1 équipements	Rayon(s), Tringle(s)	Bon			Rayon déposé x1
